# Garten im Licht

**temporäre Garteninstallation**

Landesmuseum Mainz / Slevogt-Ausstellung

Projektvorschlag

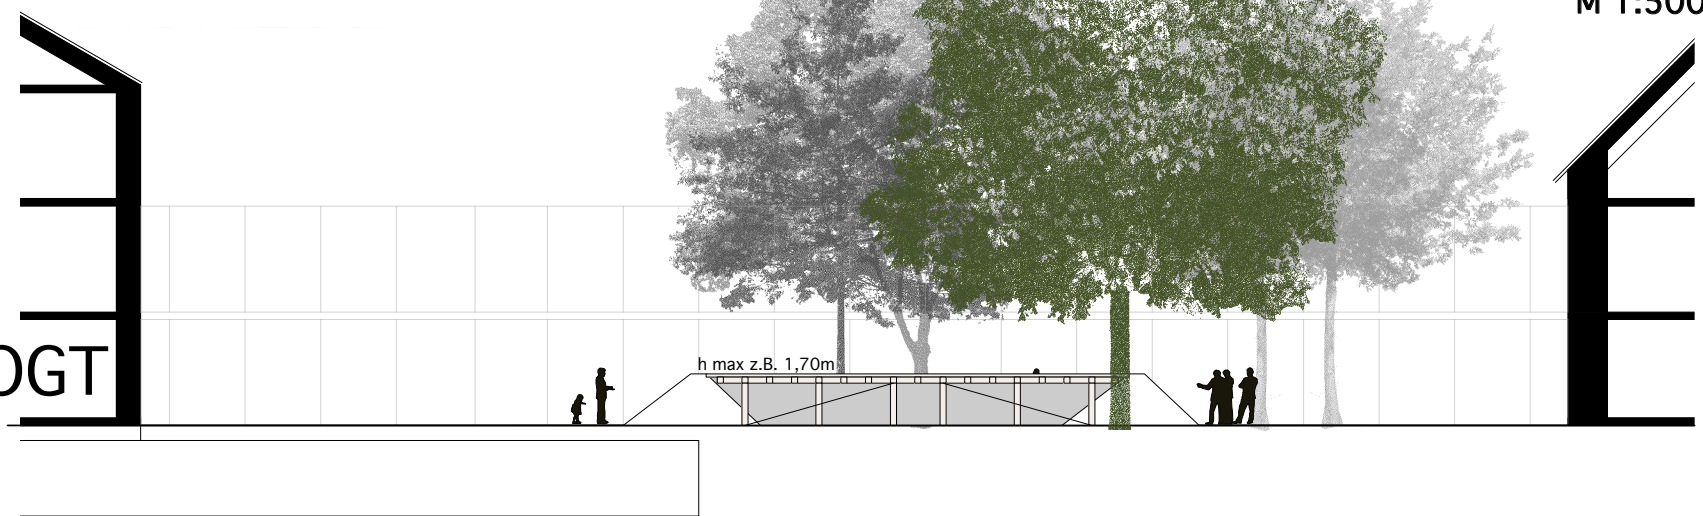
Prinzipskizze Konstruktion

M 1:250

Die quadratische Spiegelfläche ist 16 x 16 m groß, der ‚Schotterrahmen‘ geht von ca. +20 auf +170cm mit Böschungen im Neigungswinkel von 1:1,5. Dimensionierung und Materialisierung sind noch variabel und an örtliche Gegebenheiten anzupassen.

Die temporäre Gestaltung an diesem geschützten Ort ermöglicht den Einsatz der empfindlichen Oberfläche. Die Spiegelfläche ist in mehreren Ausführungen denkbar: Spiegelglas, selbstklebende Folie, spannbare Spiegelfolie (das wäre sogar analog zum leinwandbespannten Keilrahmen ...). Unterkonstruktion aus Kanthölzern und z.B. Schalplatten. Die Spiegelfläche wird nicht perfekt sein, aber (leichte) Verzerrungen und Verwerfungen können zum spannenden Teil der Bildwirkung werden.

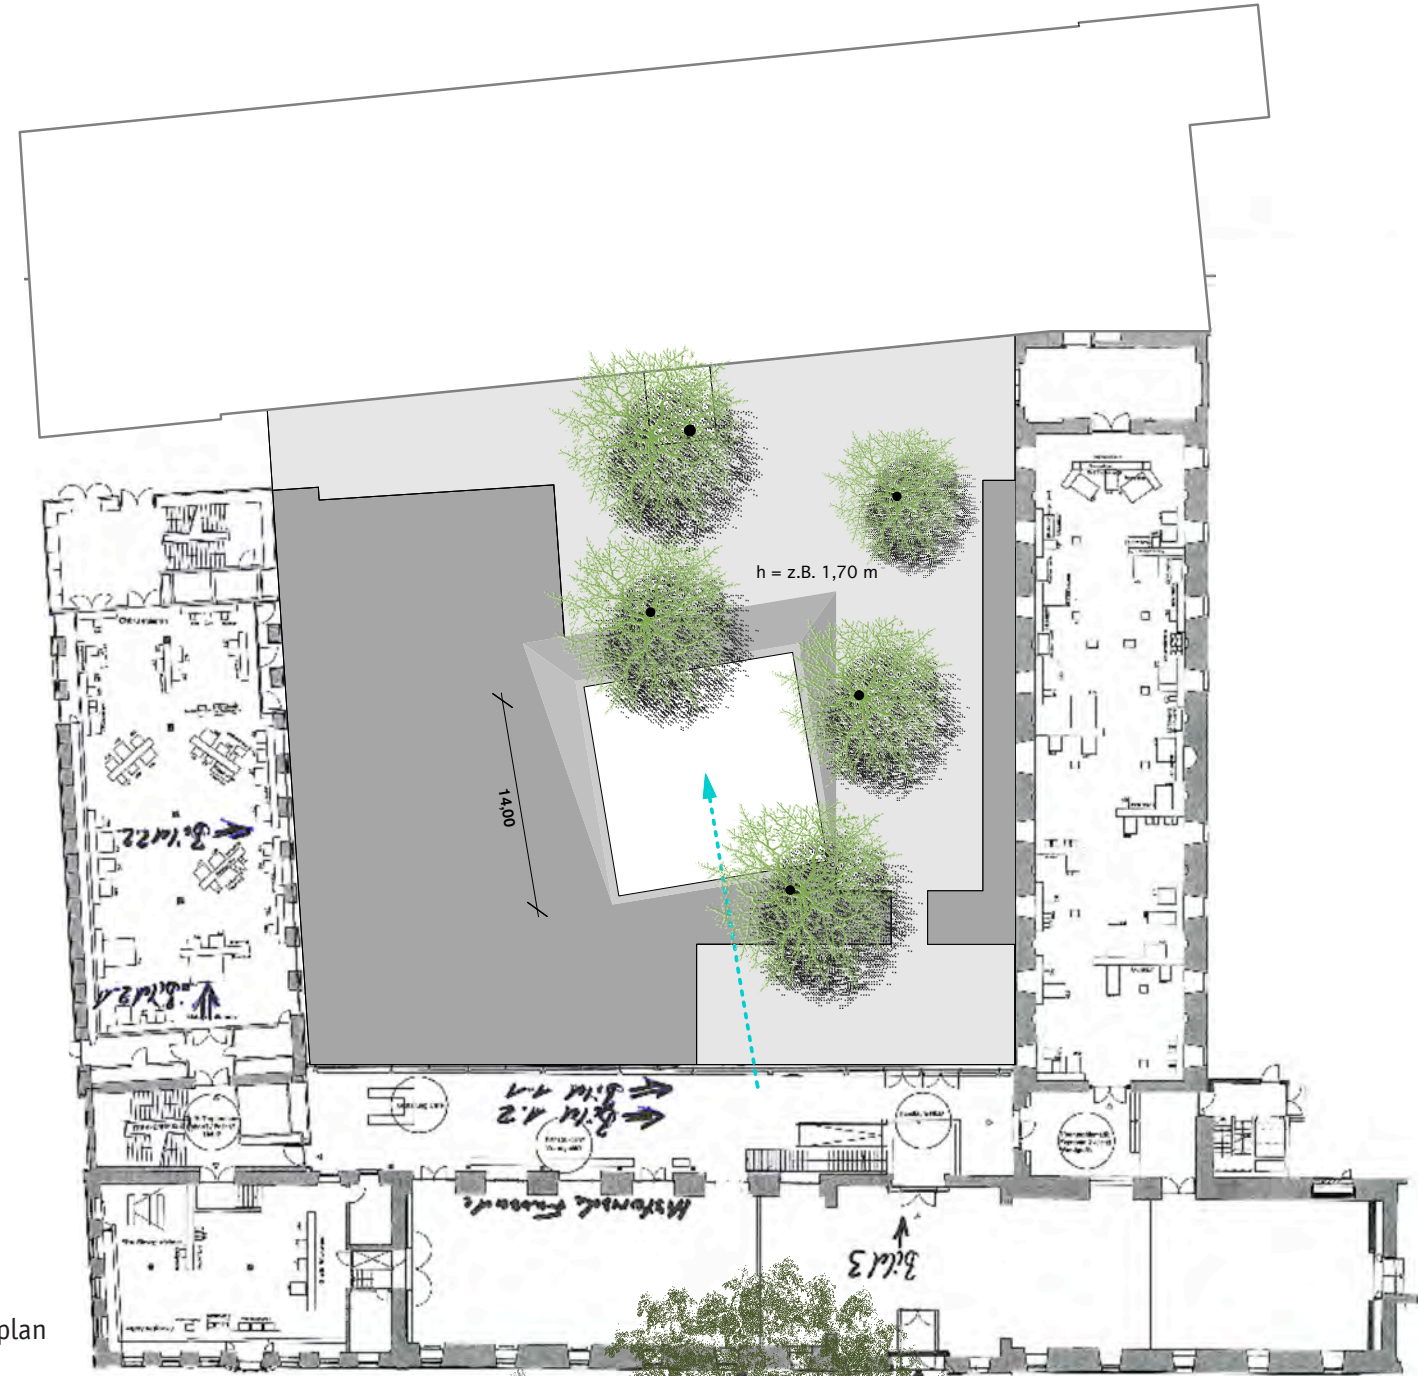
Lageplan

M 1:500

**Garten im Licht** schlägt vor, mit einer Spiegelfläche als Bildausschnitt den Blick in die Baumkrone der bestehenden Bäume zu lenken und dem Besucher des Museums somit eigenes Bildschaffen zu ermöglichen. Als temporäre Garteninstallation ist **Garten im Licht** als Akzentuierung des konkreten Ortes gedacht und soll den Blick auf die positiven Potentiale des Ortes lenken - nicht ohne hierbei auch räumlich zu akzentuieren und zu ordnen. Mit einer neuen Mitte der gestalterisch stärker zusammengefassten Baumgruppe erhalten auch die umliegenden Teilräume neue Orientierung und Bestimmung.

Die Spiegelfläche ist auf einen rahmenden Schotterkeil aufgelagert, der gleichzeitig einen räumlichen Schwerpunkt im Hof setzt und den Hofraum gliedert. Die Caféterrasse erhält somit zum Beispiel einen faszinierenden Begleiter und etwas mehr räumliche Fassung. Das Schottermaterial soll als Ergänzung – vielleicht Auffaltung – des vorhandenen Feinschotter/Splittbelages verstanden werden und somit auch dessen Wertigkeit erhöhen.

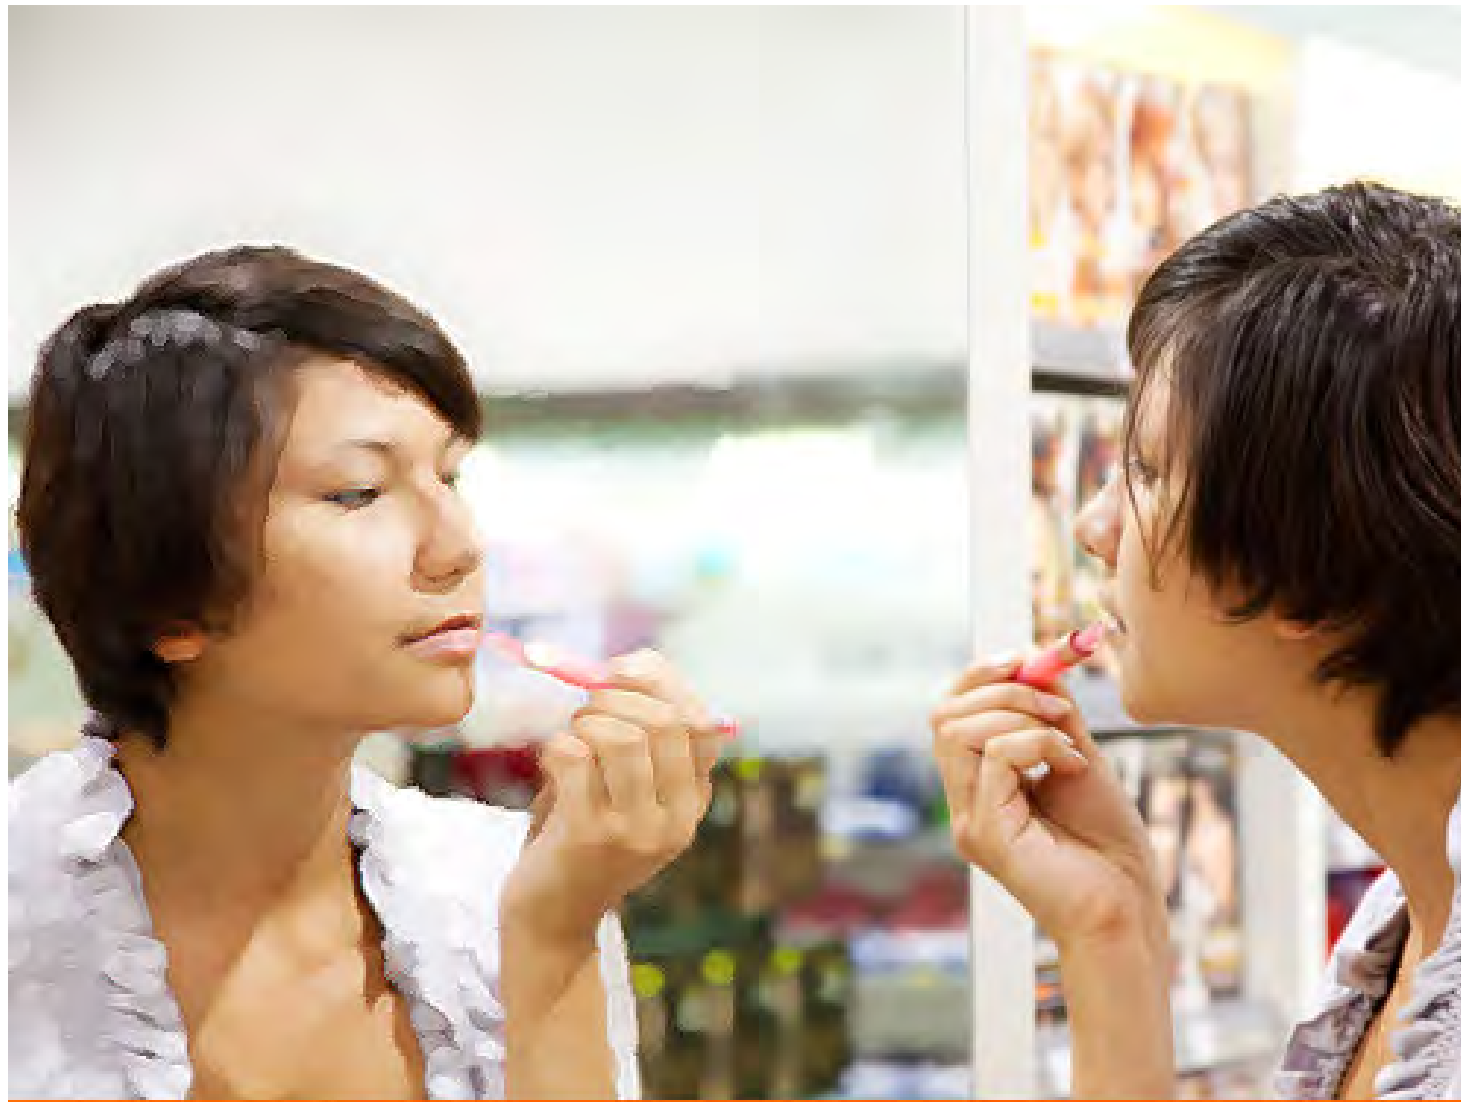
**Chromspiegelfolie** silber hochglänzend aslan-ca23 premium.  
www.ifo-ha-folie.com

Chrom-Spiegelfolie (selbstklebend).  
Z.B.: www.ifo-ha-folie.com  
Ab ca. 20,00 EUR/m<sup>2</sup>

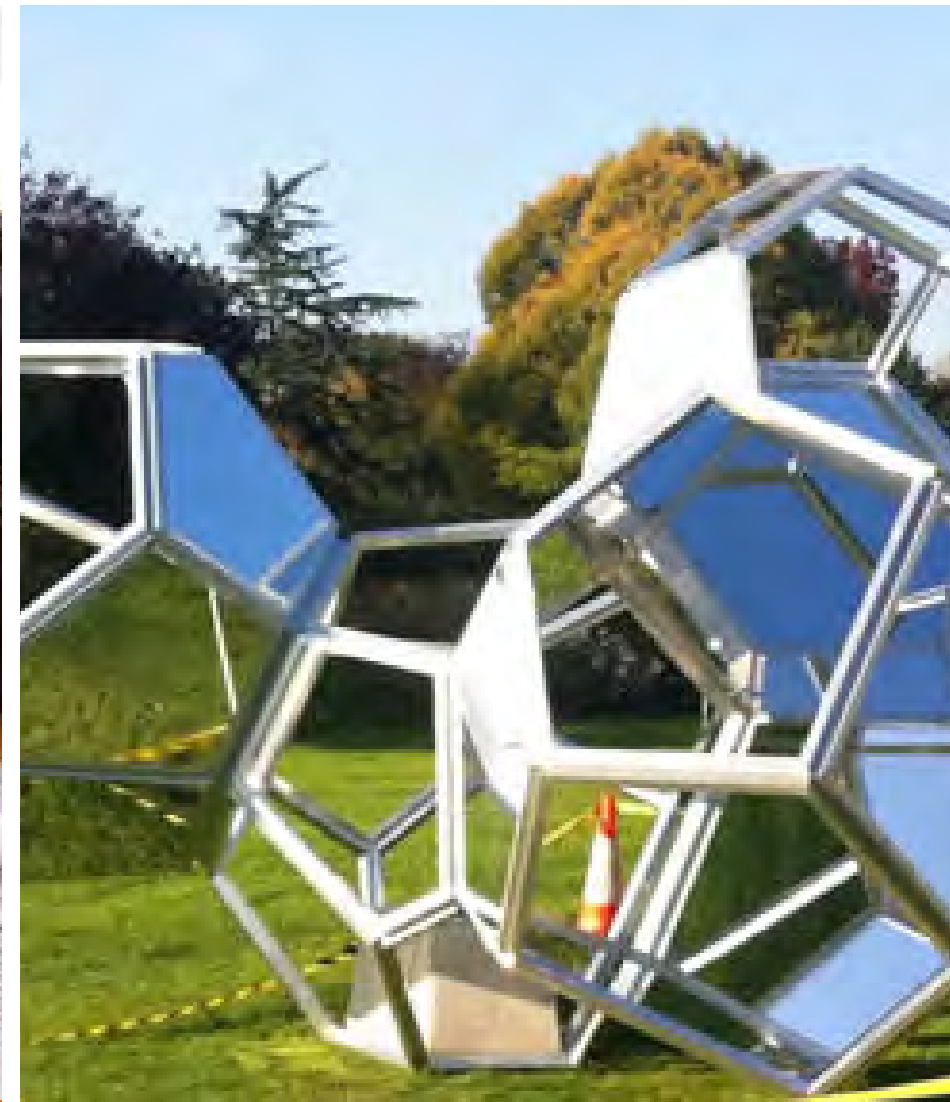
**Leichtspiegel (vorgespannte Folie)**  
www.alluvial.de

Leichtspiegel (gespannte Folie) .  
Z.B.: www.alluvial.de
